# Elsikkerhet 85

Informasjon fra Direktoratet for  
samfunnssikkerhet og beredskap

01/2014 - Juni 2014  
Årgang 43

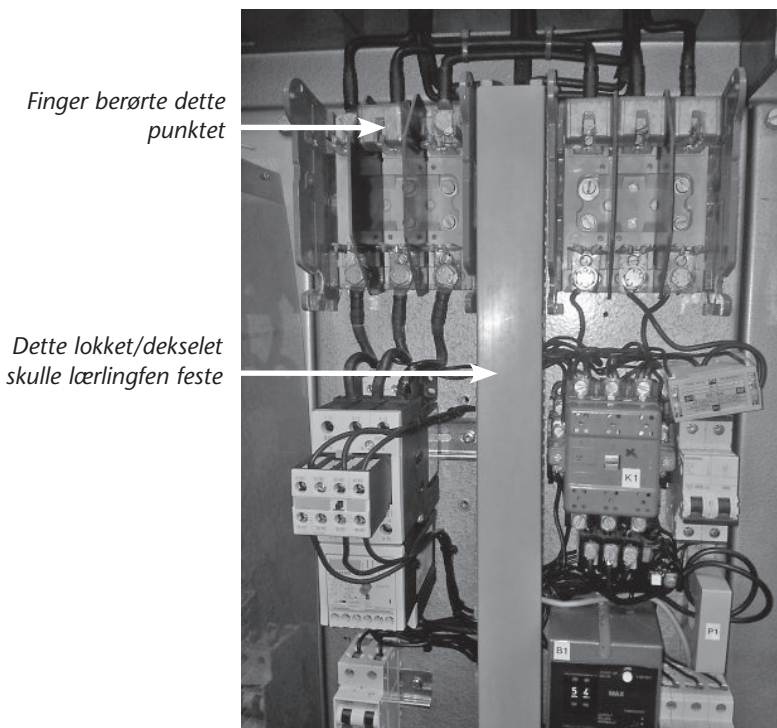
I forkant av arbeidet var SJA, arbeidstillatelse, koblingsrutiner og definisjon av arbeidsområde gjort i henhold til virksomhetens rutiner. Dekselet var vanskelig å få festet så lærlingen brukte noe makt for å få presset det på plass. I den forbindelse glapp han taket og kom i berøring med strømførende deler i en skillebryter som manglet gnistfanger på den fasen hvor lærlingen kom i

*Opprinnelig arbeidsområdet var som vist på bilde, under den røde linjen.*

berøring. Samtidig var den andre hånden i kontakt med jord, antagelig med tavlens bakplate. Lærlingen ble med dette utsatt for strømgjennomgang fra hånd til hånd. Gjennomgang av ulykken avdekket brudd på FSE og tekniske forskrifter. Det ble under i løpet av granskingen av uhellet avdekket at lærlingen hadde brukt hansker under hele arbeidsoperasjonen med å bytte kontaktor, som det var beskrevet i SJA. Det ble heller ikke jobbet utover det området i tavlen som var definert i SJA. Lærlingen tok av seg hanskene i forbindelse med ryddingen når jobben definert i SJA var ferdig. Den delen av kanalen han strevde med å få lokket på var utenfor det definerte arbeidsområdet. Man kan i ettetid se at hendelsen kunne vært unngått hvis lærlingen hadde beholdt hanskene på under ryddearbeidet. Hendelsen kunne også vært unngått hvis man hadde tatt sikringene ut av lokket til sikringslastskillebryteren og satt denne inn igjen som en beskyttelse.
