Elsikkerhet 88

Informasjon fra Direktoratet for
samfunnssikkerhet og beredskap

01/2016 - November 2016
Årgang 45

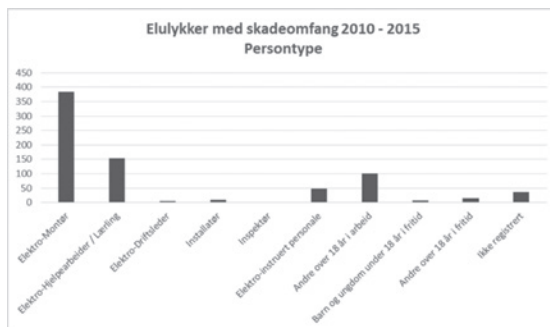
De siste fem årene har ca. 30 % av de innmeldte ulykkene blant elektro-fagarbeidere med skader og sykefravær vært læringer/hjelperearbeidere, se diagram under. Dette er svært bekymringsfullt.
