Elsikkerhet 91

Informasjon fra Direktoratet for
samfunnssikkerhet og beredskap

01/2019 - juni 2019
Årgang 48

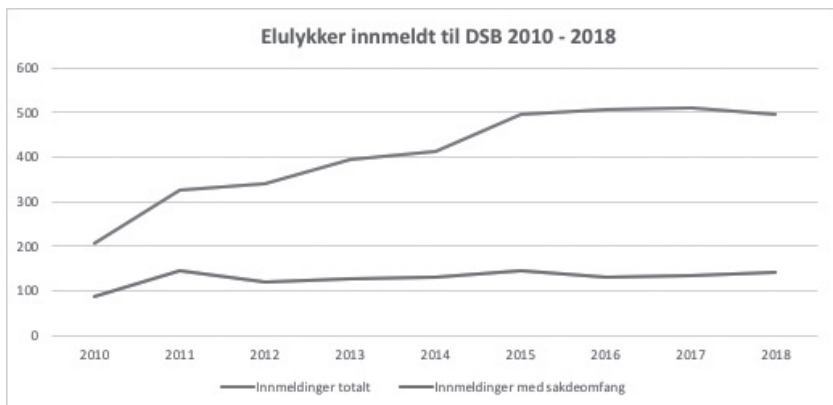
Det ble i 2018 meldt inn 494 elulykker. Antall innmeldte ulykker de siste årene har økt, men mye av dette skyldes økt oppmerksomhet på meldeplikten for ulykker. Antall ulykker med skadeomfang holder seg stabilt, i 2017 registrerte 134 meldinger, mot 133 i 2016 og 146 i 2015. I 2018 fikk vi melding om 143 ulykker med skadeomfang.
