Elsikkerhet 93

Informasjon fra Direktoratet for
samfunnssikkerhet og beredskap

01/2021 - oktober 2021
Årgang 50

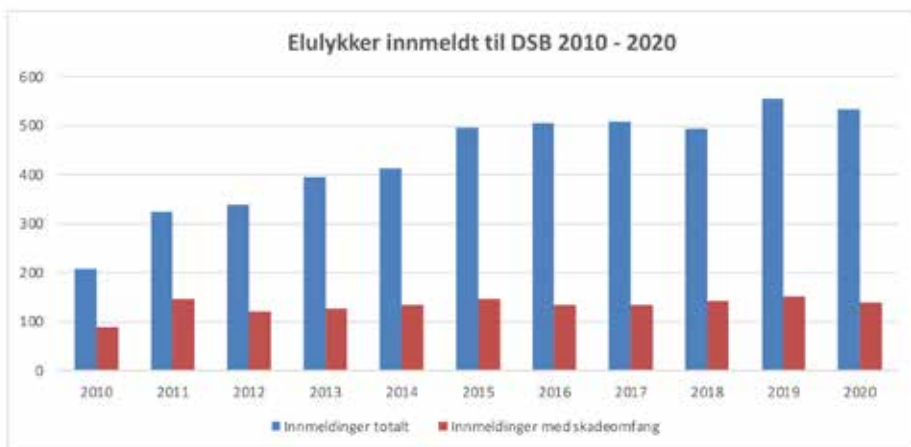
Det ble i 2020 meldt inn 534 elulykker. Etter en jevn økning de siste ti årene ligger dette antallet ulykker meldt til DSB på samme nivå som de siste år. Av disse er 139 meldt med skadeomfang. Antall ulykker med skadeomfang holder seg stabilt. Elsikkerhet 93 inneholder beskrivelser av mange av disse ulykkene som skjedde i 2020. Flere av disse egner som diskusjonsoppgaver og case i undervisning og kurs i sikkerhetsregelverket. Beskrivelsene inneholder også hendelser som ikke har medført sykefravær eller skader. Det er ofte tilfældigheter som hindrer at nestenulykker og ulykker blir alvorlige ulykker og slike beskrivelser kan hjelpe til å forhindre dette. I statistikken er det også tatt med hendelser som ikke har medført sykefravær eller skade.
