# Elsikkerhet 94

Informasjon fra Direktoratet for  
samfunnssikkerhet og beredskap

01/2022 - desember 2022  
Årgang 51

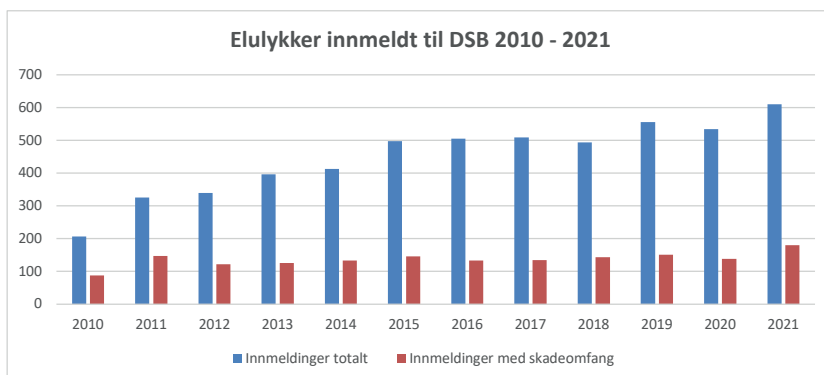
De siste årene har i har mellom 20 og 30 % av de innmeldte ulykkene blant elektrofagarbeidere med skader og sykefravær vært lærlinger/hjelpearbeidere. Andelen i 2018 var nede i ca. 20 % men i 2019 og 2020 var det igjen ca. 30 %. I 2021 er andelen lærlinger/hjelpearbeidere på 25 %. Dette er en nedgang fra de to foregående årene, men samtidig er antallet lærlinger/hjelpearbeidere likevel høyt. DSB ser fortsatt med bekymring på dette og det er igjen grunn til å stille spørsmål om fse-opplæringen i skolene og lærebedriftene fungerer som forutsatt.

Det ble i 2021 meldt inn 610 elulykker. Etter en jevn økning de siste ti årene er dette antallet ulykker meldt til DSB det høyeste. Av disse er 180 meldt med skadeomfang, dette også det høyeste. Elsikkerhet 94 inneholder beskrivelser av noen av disse ulykkene som skjedde i 2021. Omfanget av antall beskrivelser er denne gang mindre enn tidligere år. Flere av disse egner som diskusjonso-
